## Zementwerk Burglengenfeld, Deutschland

Abbau von Kalksandstein im Steinbruch zur Gewinnung von Zement

Tieferlegung des Steinbruchs Burglengenfeld.

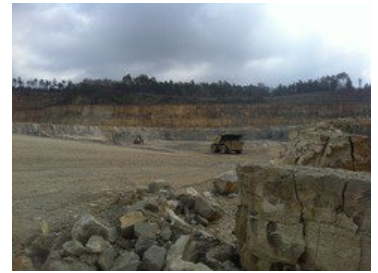
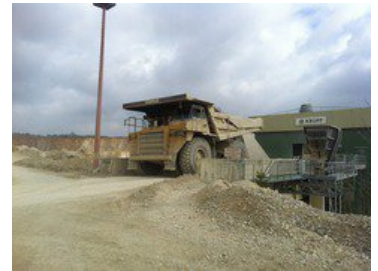
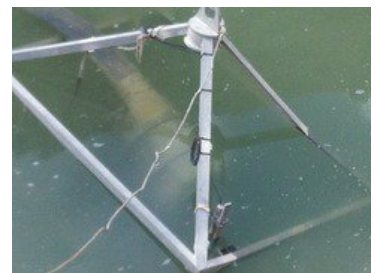
Einsatz von Pumpen des Typs KRS822 mit 22kW Motorleistung in der offenen Wasserhaltung, ausgestattet mit Niveausteuerng über Elektroden.

Bei der KRS-Serie handelt es sich um einen energiesparenden Langsamläufer mit 4-poligem Motor. Gegenüber Pumpen mit 2-poligem Motor ist die Drehzahl halbiert, d.h. der Verschleiß wird erheblich verringert.
